ADRES	Scharnerweg 45-47 6224 JA Maastricht
GEGEVENS	Oorspronkelijke functie: dubbel woonhuis Huidige functie: dubbel woonhuis
STATUS	Dominant bouwwerk
FOTO'S

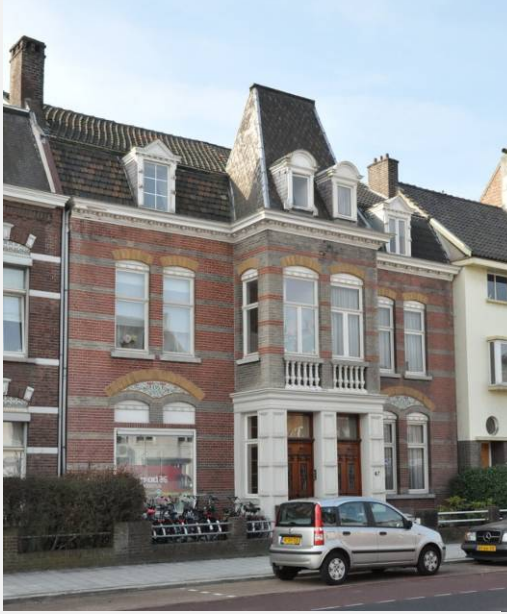
<p data-bbox="450 1084 619 1106"><i>Scharnerweg 45-47</i></p>
OMSCHRIJVING	<p data-bbox="450 1149 568 1171">Inleiding</p> <p data-bbox="450 1178 1407 1238">Dubbel woonhuis in eclecticisme stijl uit 1902, gelegen binnen de bebouwde kom van Scharn.</p> <p data-bbox="450 1274 609 1296">Beschrijving</p> <p data-bbox="450 1303 1407 1653">Tussenwoning, boven een kelder opgebouwd uit twee bouwlagen onder een zadeldak met een knik in het voorste dakvlak. Het dak van nr.45 is aan de onderzijde gedekt met kruispannen, dat van nr.47 met (opnieuw) verbeterde Hollandse pannen. Bij iedere woning is er een oorspronkelijke dakkapel met een houten fronton en een geprofileerde, classicistische omlijsting. Het raam van de dakkapel van nr.45 is vernieuwd, dat van nr. 47 is nog oorspronkelijk. Boven de uitgebouwde middenrisaliet van de voorgevel is een hoog schilddak, gedekt met leien. Oorspronkelijk werd dit dak bekroond met een smeedijzeren sierhekwerk, dat in de loop der tijd is verdwenen. In het voorste dakschild zijn twee oorspronkelijke dakkapellen met een half rond dakje, een half rond houten fronton en een classicistische omlijsting. Aan het dak is een bakgoot met een geprofileerde houten gootlijst met sierklosjes en een tandlijst.</p> <p data-bbox="450 1659 1407 2036">De voorgevel is opgetrokken in oranje baksteen met sierbanden van grijze baksteen. De gevel is in drie traveeën te verdelen. In het midden is een uitgebouwde middenrisaliet, waarvan de begane grond is voorzien van sierpleisterwerk met sierpanelen. In de voorgevel hiervan zijn de twee toegangen tot de woningen, beide voorzien van oorspronkelijke, decoratieve houten deuren met bovenlichten en siersmeedwerk voor de glasruiten. In de zijgevels van de middenrisaliet zijn smalle vensters met houten ramen met bovenlichten. Op de eerste verdieping zijn twee vensters met een schijnbalustrade in de borstwering, voorzien van kunststenen balusters. Deze ondersteunen de hardstenen onderdorpels van de vensters. De vensters zijn aan de bovenzijde voorzien van een stalen latei met sierrozetten en een gemetselde segmentboogbeëindiging. De vensters bevatten oorspronkelijke houten T-ramen. In de zijgevels van de risaliet is op de verdieping een venster met een hardstenen onderdorpel, stalen latei, gemetselde segment-</p>

<p>boogbeëindiging en een oorspronkelijk houten raam met bovenlicht.</p> <p>De buitenste traveeën waren oorspronkelijk gelijk van opzet. Op de begane grond van nr.47 zijn twee gekoppelde vensters met hardstenen onderdorpel, stalen bovenlatei met rozetten en oorspronkelijke houten ramen met een bovenlicht. Ze hebben ieder een gemetselde segmentboogbeëindiging van grijze baksteen. Deze bogen zijn gevat onder een bredere segmentboog van gele baksteen, met siertegelwerk met Jugendstil-motieven in het boogveld. Bij nr.45 zijn de vensters aan de onderzijde samengevoegd tot een breed venster, maar zijn vanaf de stalen lateien is de oorspronkelijke sierbekroning van de vensters nog in tact. Op de eerste verdieping zijn in beide buitenste traveeën twee smalle vensters met hardstenen onderdorpels, stalen lateien, gemetselde segmentboogbeëindigingen en oorspronkelijke houten ramen met bovenlicht.</p>

<p>RICHTLIJNEN</p>	<p>Algemeen:</p> <ul style="list-style-type: none"> • Voor de algemene richtlijnen voor dominante en kenmerkende bouwwerken, alsmede de waardevolle cultuurhistorische elementen, zie paragraaf 2.1 van dit rapport. • Voor de algemene richtlijnen voor onderhoud en wijzigingen van waardevolle groenelementen, zie paragraaf 2.2 van dit rapport. • Voor de algemene richtlijnen voor onderhoud en wijzigingen in cultuurhistorische attentiegebieden en beschermde stadsgezichten, zie paragraaf 2.3 van dit rapport. <p>Objectgericht:</p> <ul style="list-style-type: none"> • Het is wenselijk de oorspronkelijke vensterindeling van het begane grondvenster van nr.45 te herstellen.
